# *Danvik Borettslag*

## *Vedlikeholdsplan*

*Etablert:                      Februar 2012*

*UTARBEIDET AV:   NBBO Byggtøk  
                             v/ Cato Galåsen*

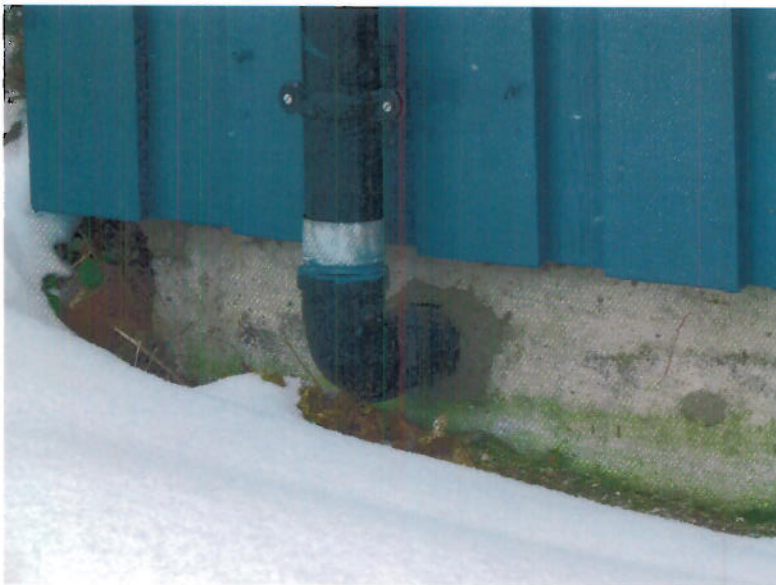
Bilde 1 viser takvann som føres gjennom grunnmur og ledes bort i rør der det er kjeller under.

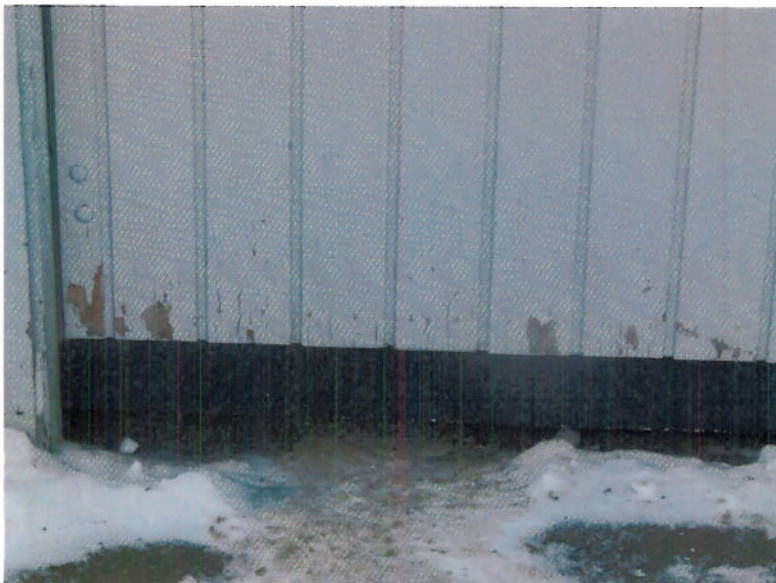
Bilde 2 viser slitt garasjeport.

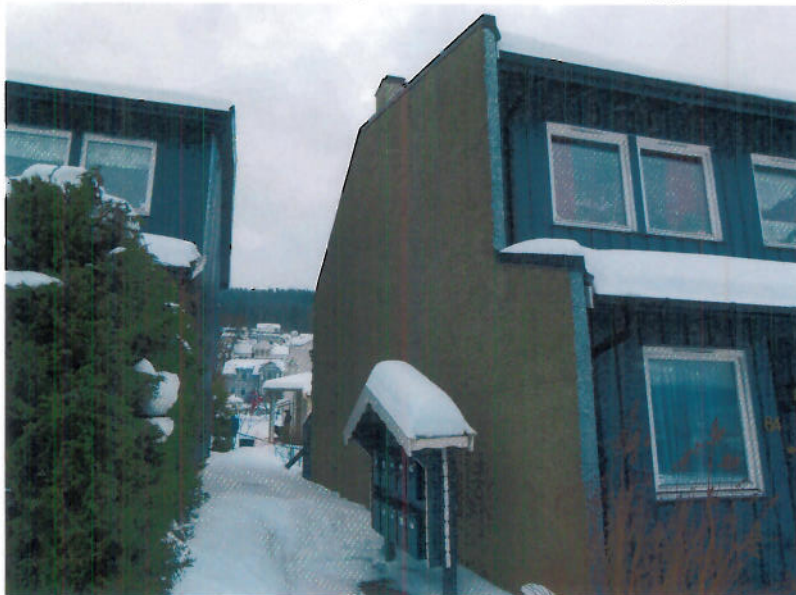
Bilde 3 viser garlvegg som er brannvegg.

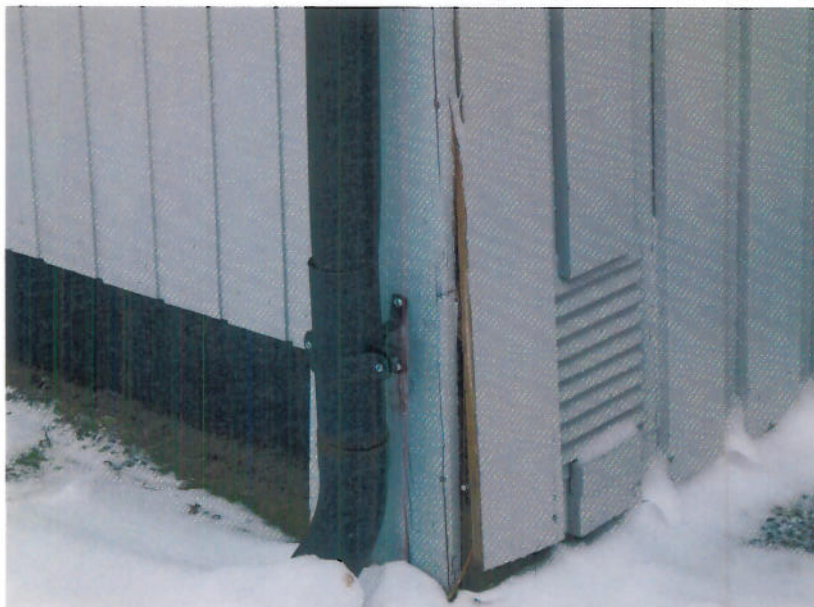
Bilde 4 viser skadet kledning/hjørneekasse på garasjerekke

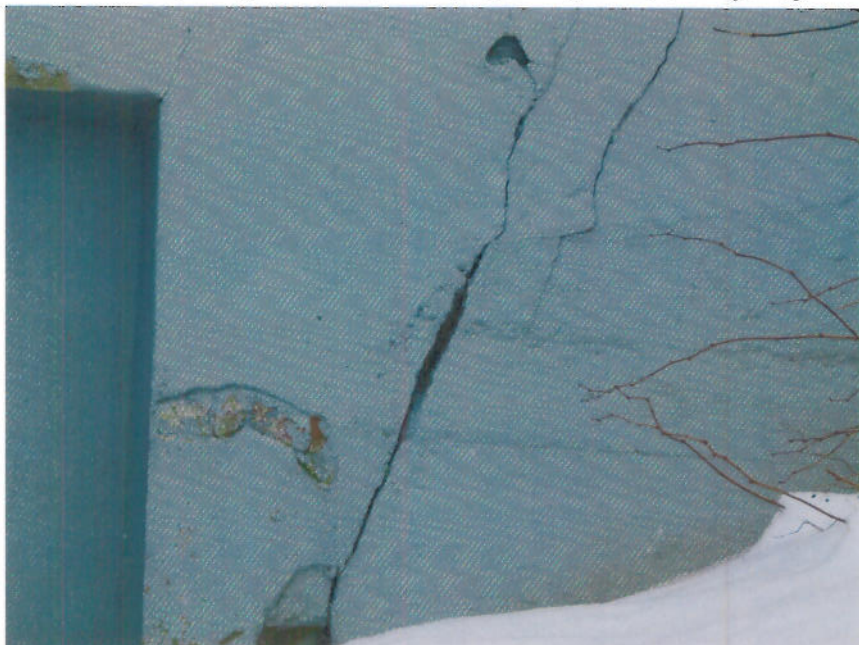
Bilde 5 viser sprukket mur ved kjellerinngang.

| Tiltak | <p><b>Panelte fasader:</b> Anbefaler å skifte ut kledning når den er 40 år i 2019.</p> <p><b>Malte murfasader/betong:</b> Få noen til å se på om sprekkene bør gjøres noe med. Vaske, skrape og male murfasade.</p> <p>Rustet armeringsjern må rengjøres, behandles og overdekkes med betong.</p> |

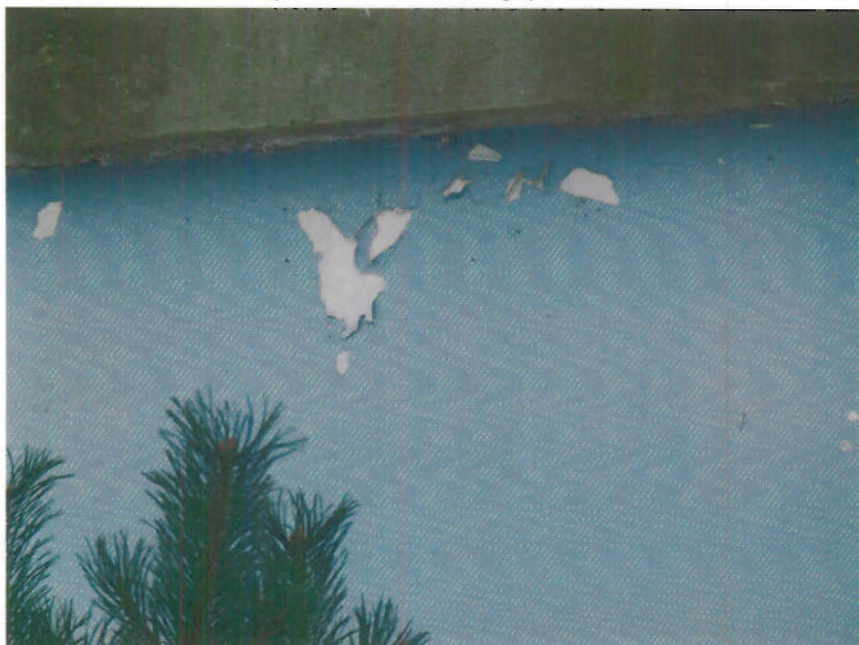
Bilde 6 viser avflasket maling på samme mur.

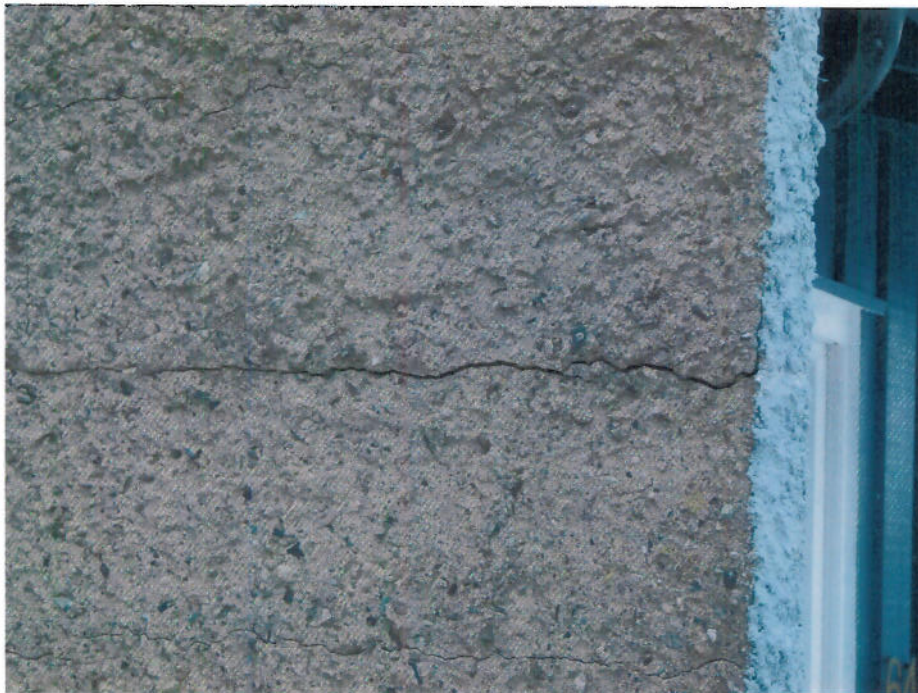
Bilde 7 viser sprukket gavl/brannvegg som er på bilde 3.

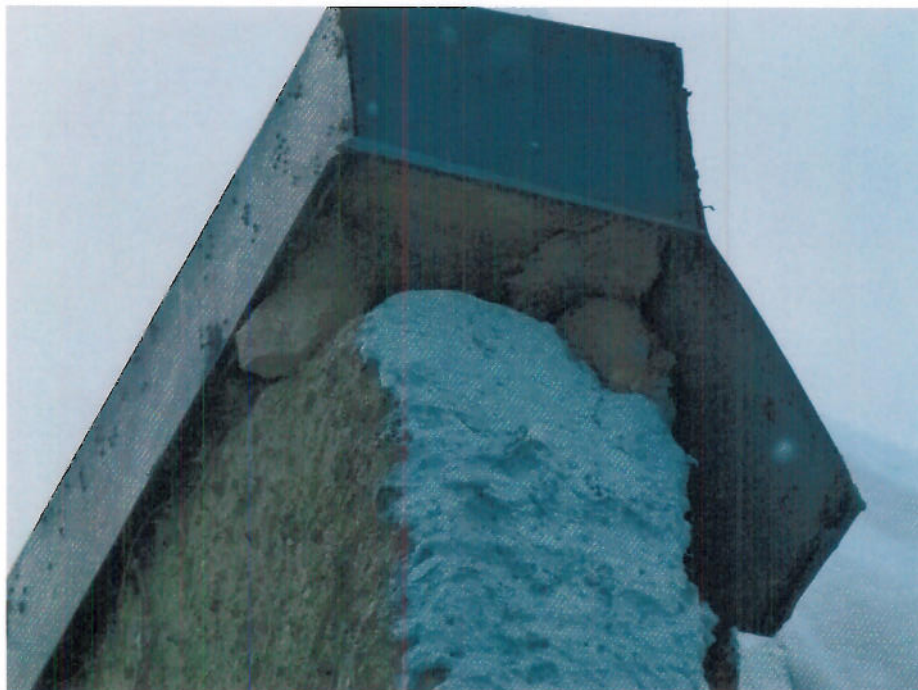
Bilde 8 viser oppsmuldret betong på toppen av brannveggen.

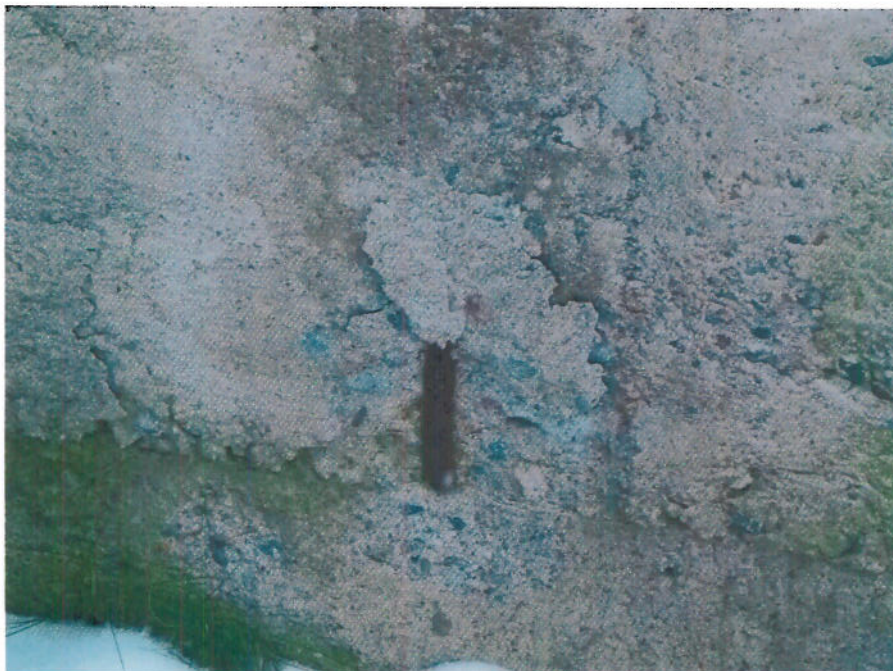
| Tilstand | <p><b>Panelte fasader:</b> Panelte fasader i borettslaget ser generelt ut til å være i relativt god stand. Det er imidlertid opplyst om at det har vært diverse utskiftninger av råteskadet kledning opp gjennom årene. Utvendig trepanel har i følge SINTEF Byggforsk en gjennomsnittlig levetid på ca. 40 år. Dette forutsetter at den blir jevnlig vedlikeholdt.</p> <p>Det ble registrert skadet kledning på hjørnet på en garasjerekke (bilde 4).</p> <p><b>Malte murfasader/betong:</b> Det ble registrert noe avflassing og sprekker i murvegg ved inngang til kjeller (bilde 5 og 6). Sprekker og noe smuldret betong på brannvegg (bilde 7 og 8). På betongvegg ved garasje ble det registrert synlig armeringsjern som er rustet (bilde 9).</p> <p>Garlvegg/brannvegg i betong har</p> |

Bilde 9 viser synlig rustent armeringsjern på betongvegg ved garasje/boliger.

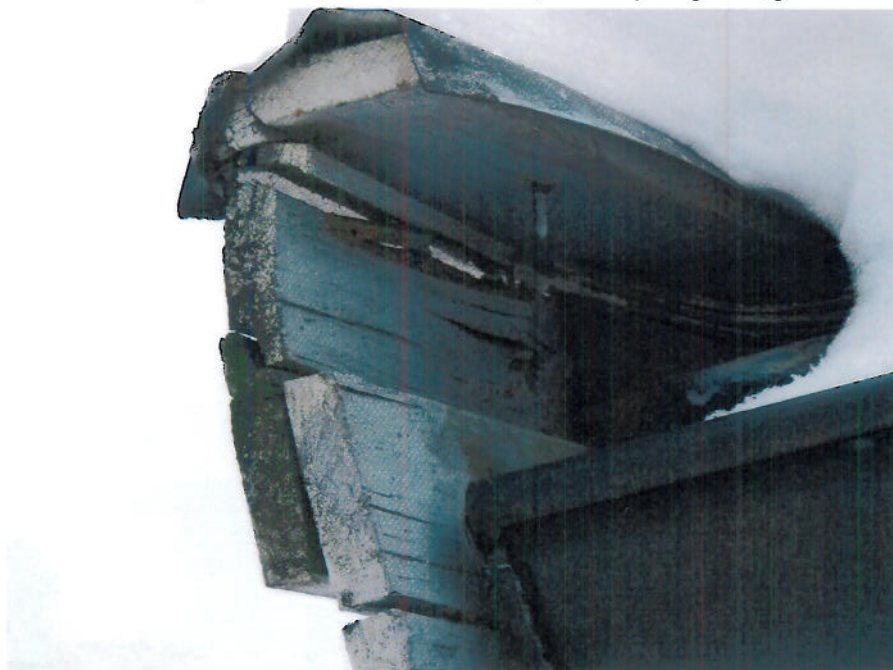
| | <b>Tilstand</b> | <p>Pga snø ble ikke takene kontrollert. Det er imidlertid registrert at det ved flere anledninger har vært lekkasjer fra yttertakene. Det ble registrert råteskader på vindskier (bilde 10).</p> |

Bilde 10 viser råteskadde vindskier på garasje

| | <b>Tiltak</b> | <p>Takshingel har en levetid på 15 år om vi går ut fra kort intervall i følge SINTEF Byggforsk. På grunn av lekkasjeproblemene anbefaler vi å legge om takene i 2013. Vi har da gått ut fra ny takshingel i regnestykket, men anbefaler annen tekking. Takplater som Decra eller lignende som beboere ønsker er ett godt alternativ.</p> <p>Utskifting av vindskier er lagt inn i planen ved en takomlegging.</p> |

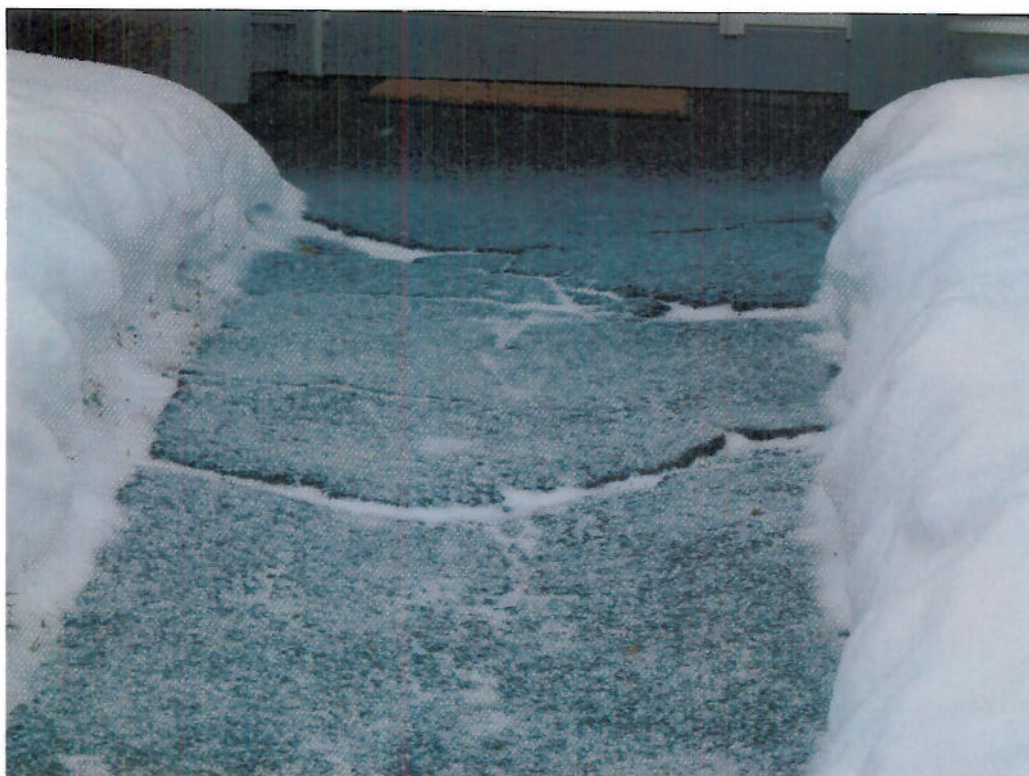
Bilde 11 viser sprukken og hullete asfalt.
