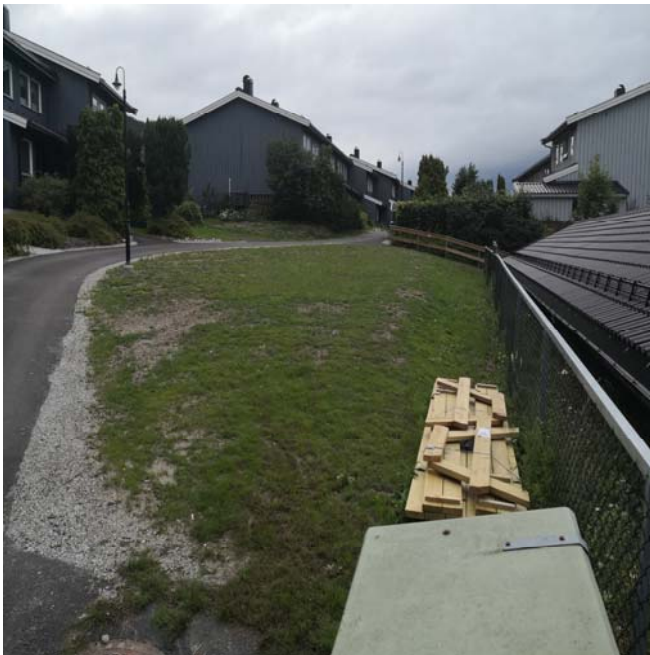
Leikeplassen er fylt opp med mye restmasse, tatt fra andre steder. Resultatet er mye større og små steiner, noe som bl.a. gjør det vanskelig å få gresset til å gro.

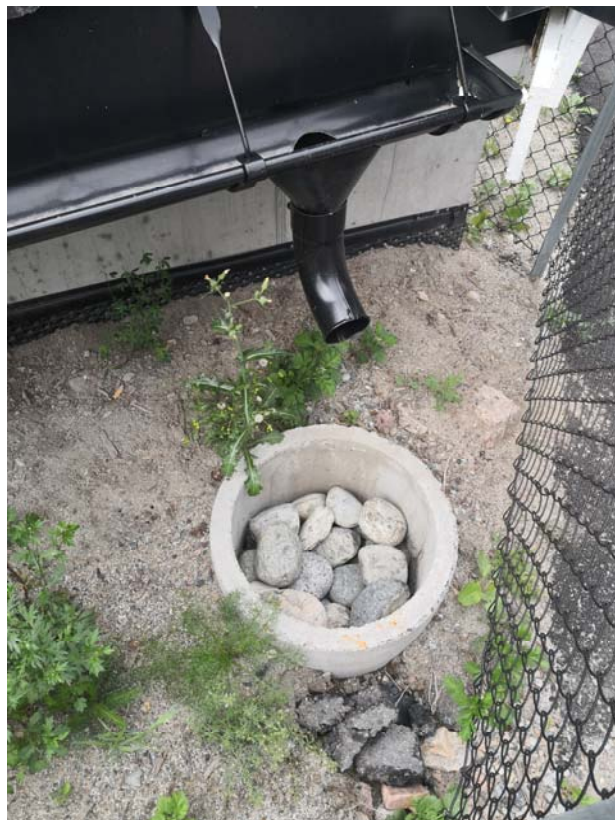
Her renner vannet utafor. Bak Andedamgarasjene.

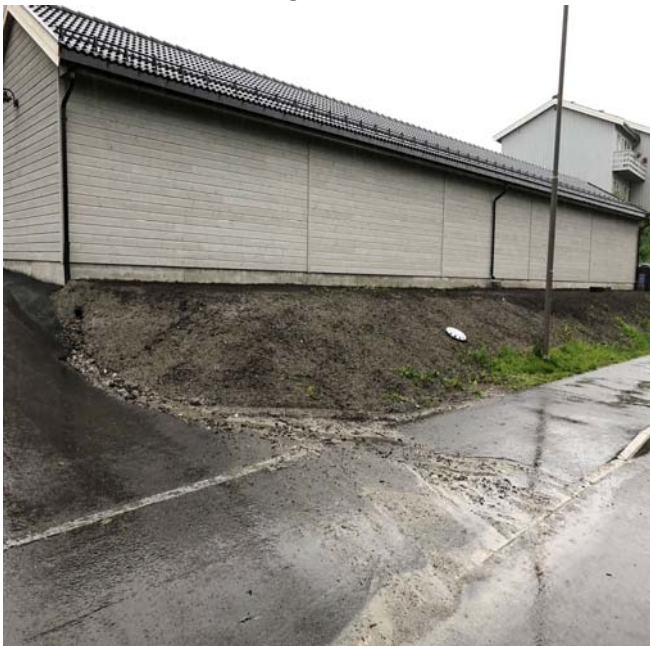
Her blir det mye grus og sand i veibanen når det regner. Innkjørsel nærmest Andedammen. Hvorfor er ikke asfaltrennen forlenget helt ned til fortauet?

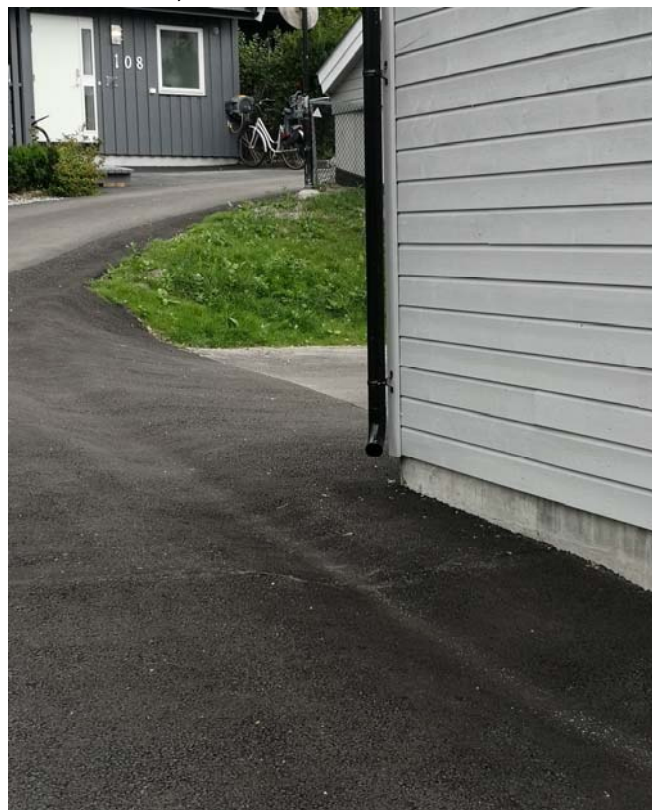
Her har det tidligere vært mye vanninntrengning i garasje. Før var det satt på en gummislange slik at vannet ble ledet unna. Endegarasje mot Andedammen, nedre rekke.

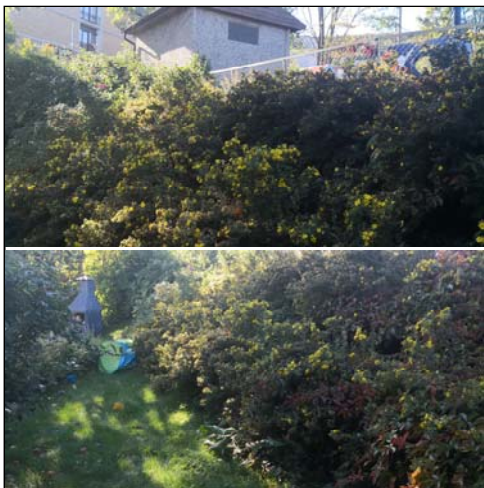
Før og nå. Nedenfor transformator kiosken bak nr 98/100

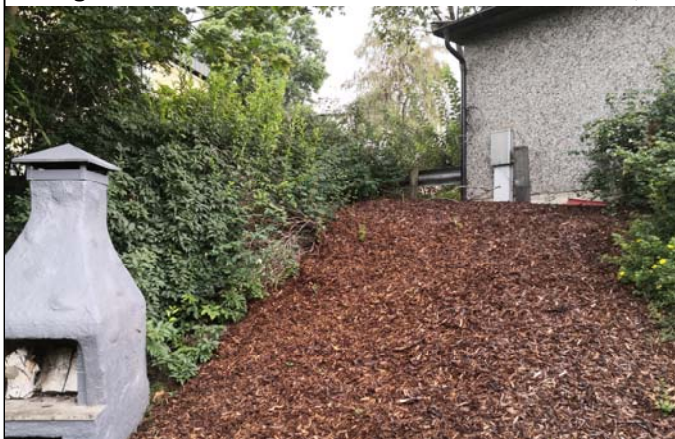
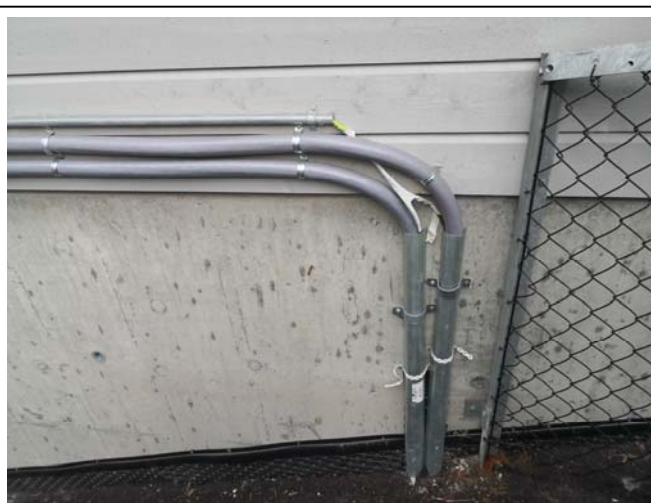
Enden på øvre Andedam-garasjerekke, ved stikkveien. Manglende beskyttelse av ledningen.

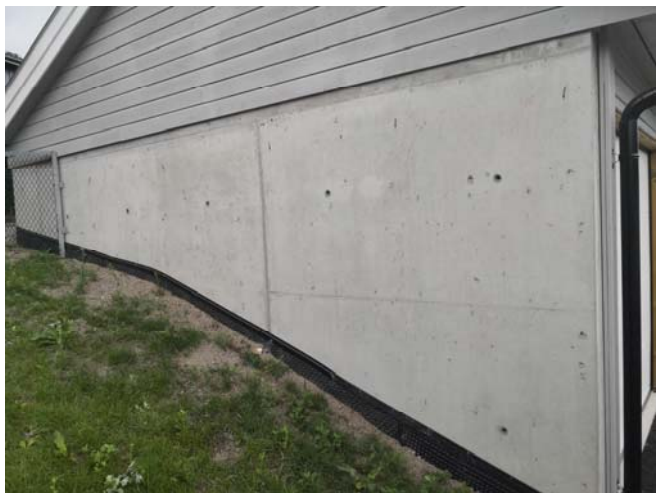
I mange murer står det igjen spiker

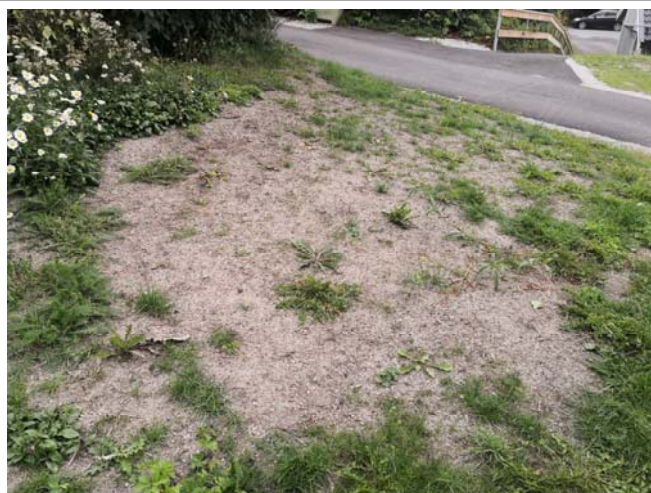
Dette er området mellom bolig 76 og 98. Lite groing

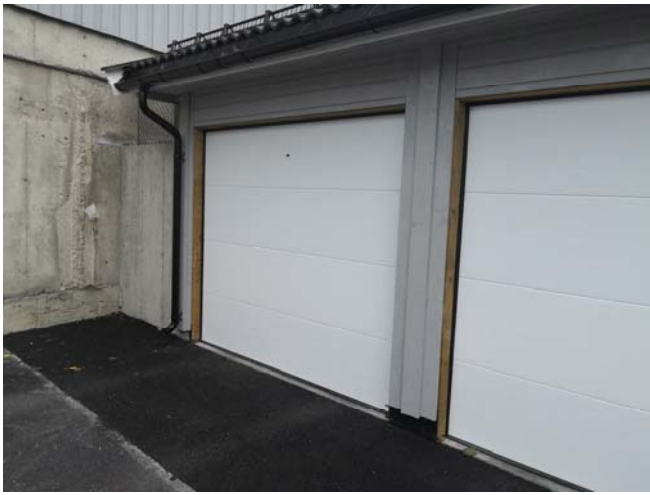
Dette er fra garasjerekke ved idrettsplassen, innerste garasje ved nr 80.  
Ved kraftig regn trenger vann inn i garasjen her.

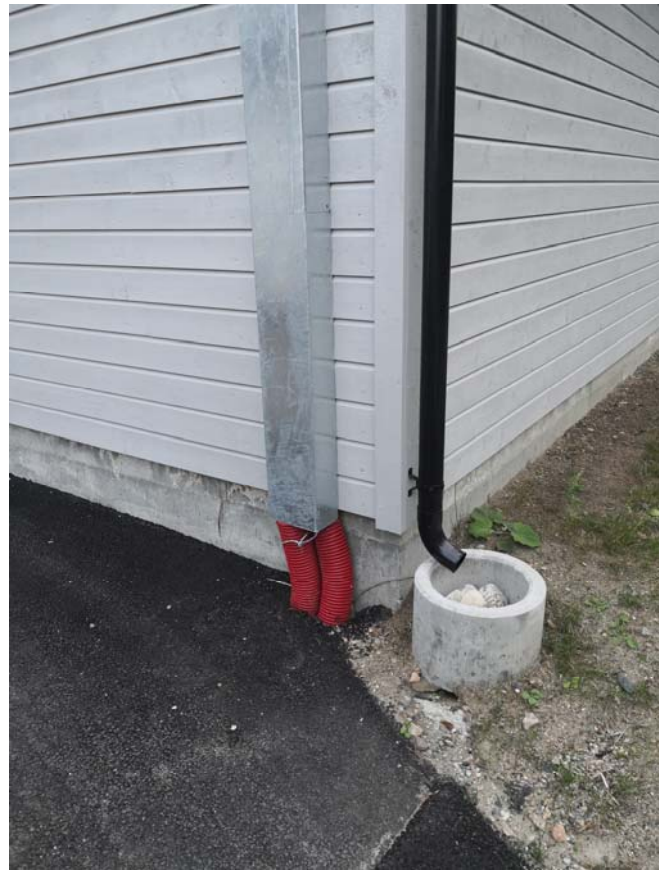
Her mangler beslag på strømkabler, nederst. Fra nedre garasjerekke nærmest idrettsplassen.

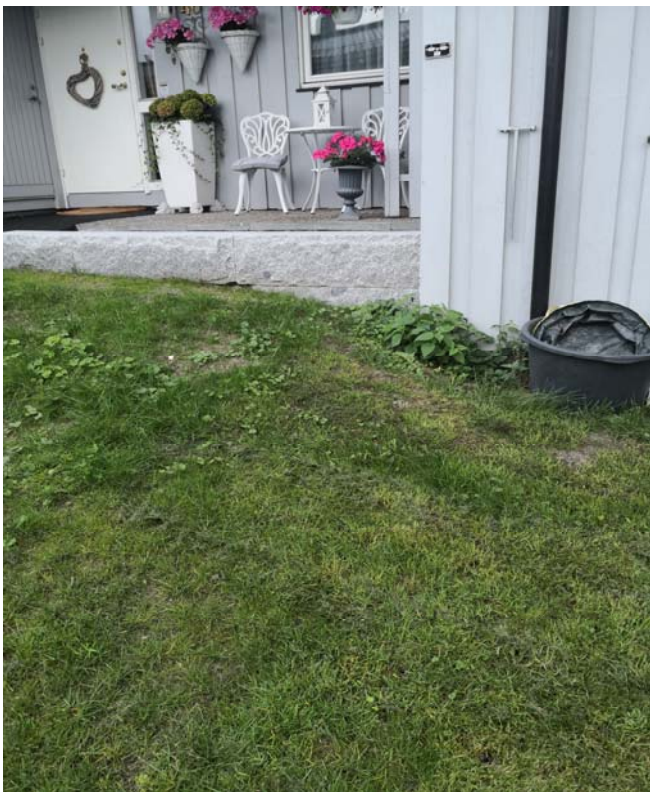
Her er et skilt på veggen til nr 44 som varsler at vannet kan skrues av i en viss avstand fra veggen. Denne krana er nå blitt gravd ned.

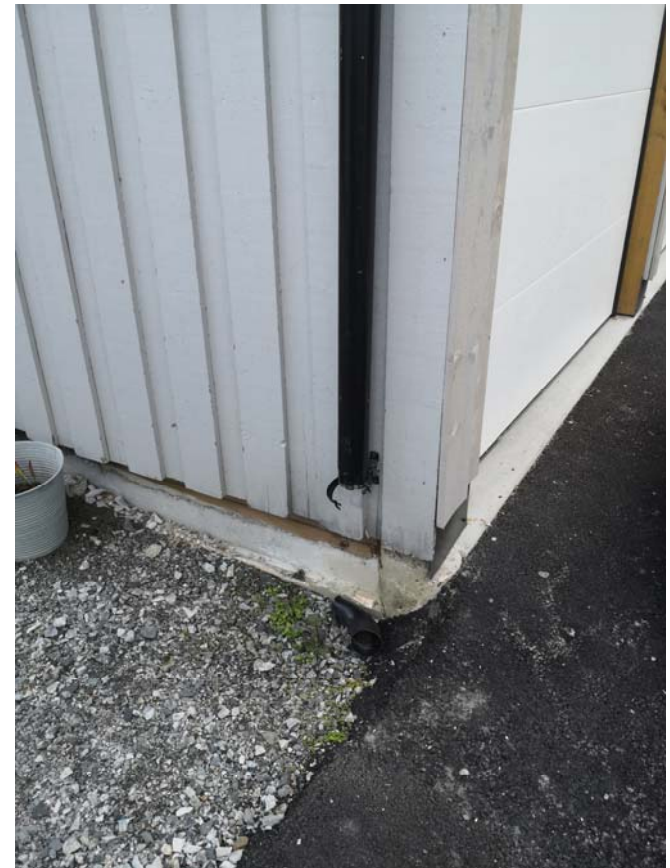
Dette er avløpet ved garasjerekka mot AM Knutsens gate. Sett fra 1. Strøm terrasse 40.

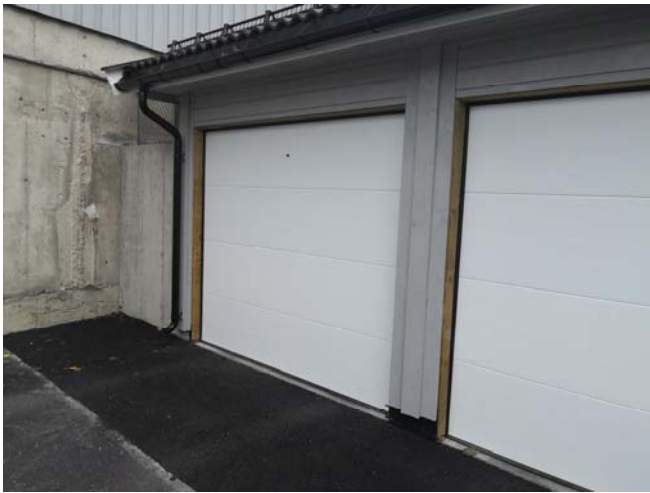
Dette er fra garasjerekke ved idrettsplassen, innerste garasje ved nr 80.  
Ved kraftig regn trenger vann inn i garasjen her.

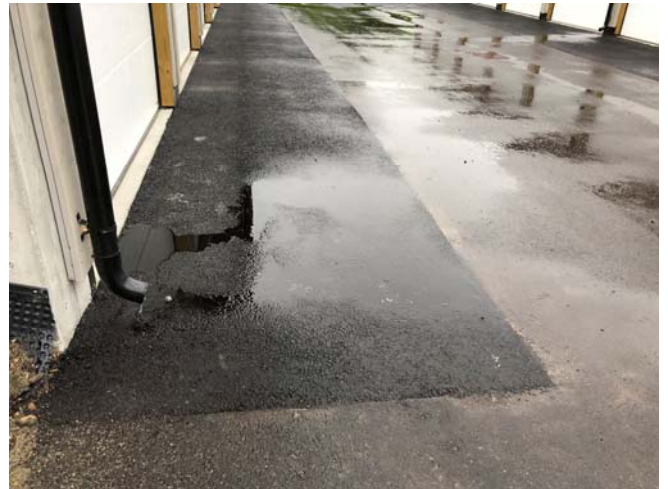
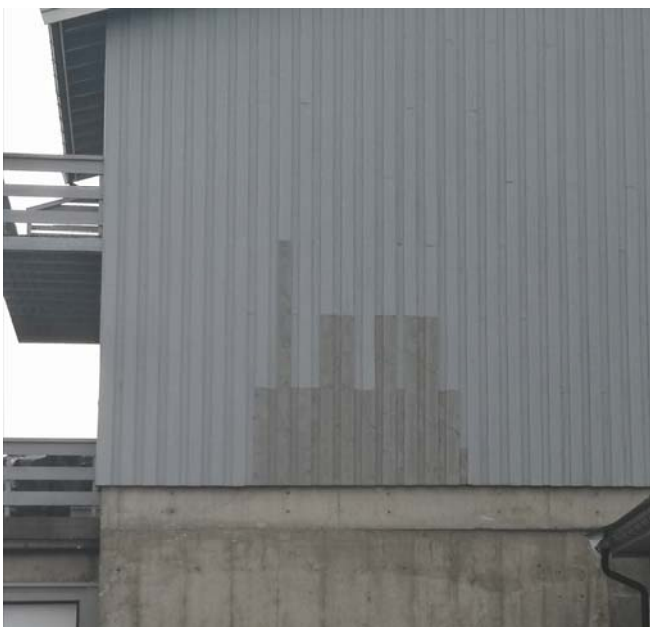
Når det regner blir det fortsatt vanndammer og vanninntrengning i noen garasjer.

Innfelte bord på husvegg nr 80 er ikke malt i korrekt gråfarge.

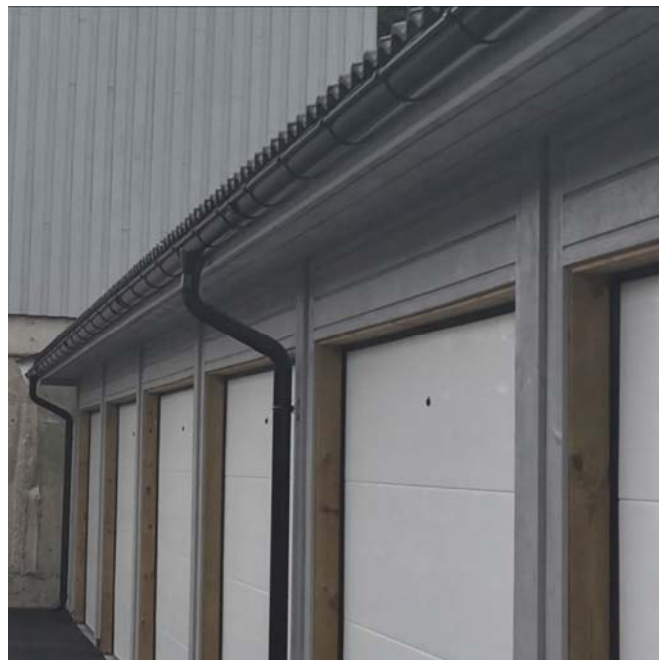
Bord i garasjeramme er ikke gråmalte som resten av garasjen.
