## OMFATTER KUN BYGNINGSDELER SOM ER BORETTSLAGETS ANSVAR

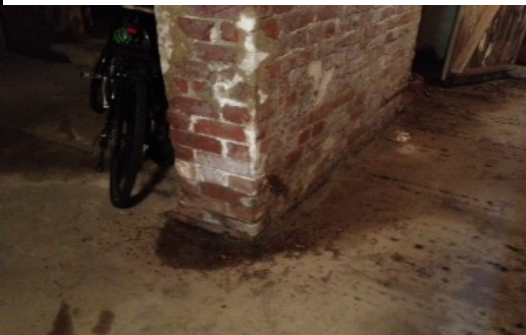
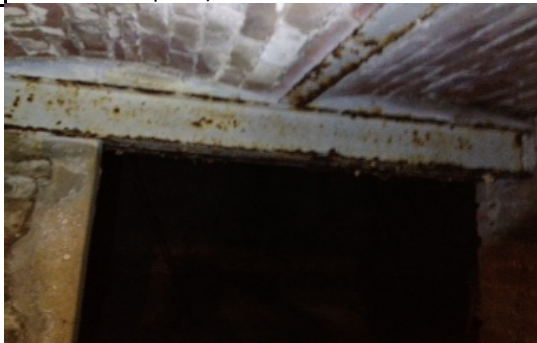
| NS 3451 | Tilstand | Anbefalt tiltak | innen 2 år | 2-5 år | 5-10 år |
|---|---|---|---|---|---|
| | <p>Byggeår er 1868. Kjelleren er bygd opp med murte teglbuer, der det sansynligvis er kalkmørtel i fugene. Ribbeendene er understøttet av stålprofiler. Det er stålbjelker over døråpningene. Det er fuktoppsug fra grunnen, særlig ved søylene. Det vil oppstå kondens ved temperatursvingninger, da varm fuktig uteluft møter kalde konstruksjoner. Fuktighet som suges opp i konstruksjonen skal kunne fordampe ut i rommet, og deretter ventileres ut. Ventilasjonsanlegget står på om sommeren og slås av om vinteren. Dette bør fungere bra da kald vinterluft er tørr.</p> | <p>Alvorlige rustskader kan gi redusert bæreevne. Stålet rengjøres (evt sandblåses), deretter påføres rustbeskyttende behandling. Behov for brannmaling må vurderes. Evt nytt stål som forsterkning av det gamle leveres med rustbehandling og brannmaling. Selve teglkonstruksjonen ser ut til å være i god stand med få løse steiner eller løs fugemørtel. Det bør foretas jevnlig kontroll av teglkonstruksjonen og reparasjon av mørtel der det løsner stein. Bruk av riktig type mørtel må vurderes av fagmann. Det kan være lite heldig å bruke sementbasert mørtel hvis det opprinnelig er brukt kalkbasert mørtel. Sementbasert mørtel kan gi spenninger i muren og hindre fuktighet i å fordampe. (Sementbasert mørtel kan være for tett og sterk. Fuktigheten som tas opp i konstruksjonen må kunne fordampe ut)</p> | X | | |

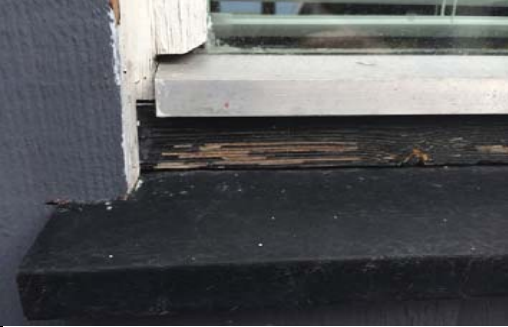
| | Vinduer | Vinduene er fra byggeåret og har to-lags glass. Flere punkterte ruter ble skiftet i 2008/2009. | Normal levetid for et vindu er ca 40 år. Tidspunkt for utskifting av vinduer bør vurderes av uavhengige fagfolk. Det presiseres at tiltaket gjelder hele vinduet, både karm og glass, og ikke kun utskifting av vindusglass. Ved å skifte vinduer vil man oppnå både redusert energibruk og bedre støydemping. Trelisten under vinduet, i overgang mellom vinduskarm og vannbrett er utsatt for råte. Dette punktet bør vedlikeholdes for å unngå at fuktighet trekker inn i vinduskarmen slik at råteskader kan unngås. Ved å gjøre dette kan utskifting av vinduene forskyves noe i tid. | trelist under vindu | | |

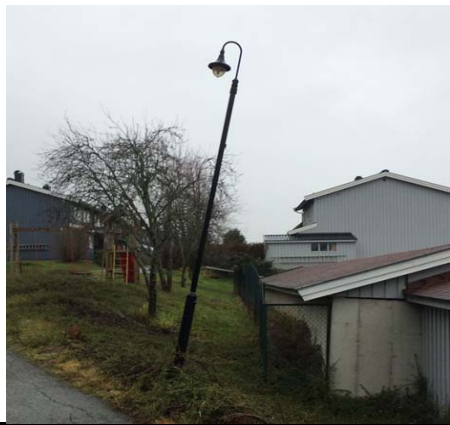
| | Utendørs belysning | Utendørs belysning ved gangveier og garasjer. | Enkelte av utelampene står skjevt. Utebelysningen bør skiftes ut som en del av garasjeprosjekt. Det bør også vurderes om det er behov for bedre belysning (flere lamper) til gangveiene. | | | |

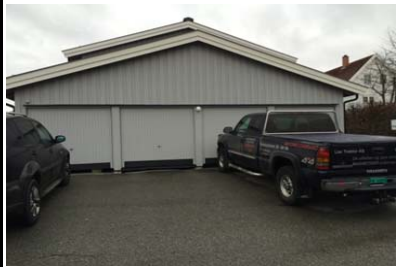
| | Garasjer mot A.M.Knudsens gate | Garasjene er i relativt god stand og fikk nytt tak i 2013. Porter, konstruksjon og tilstand innvendig er ikke undersøkt. | | | | |

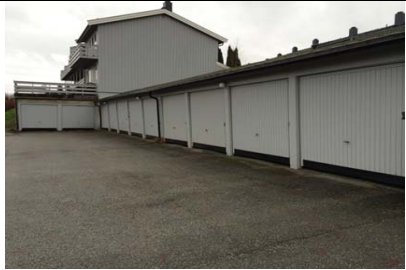
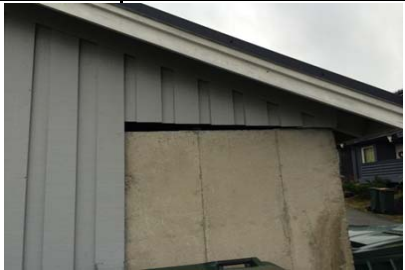
| | Garasjer ved fotballbanen | Garasjerekken heller fremover slik at konstruksjonen er skjev. Trekonstruksjonen er presset løs fra bakveggen i betong. | | | | |

| | Garasjer | Garasjene er fra byggeår 1978. Konstruksjonen er skjev slik at det blir problemer med portene. Det er også lekkasje i taket enkelte steder, med påfølgende råteskader i undertaket. Garasjene står direkte på asfalt og er ikke skikkelig fundamentert. Garasjene er fordelt i tre grupper med ulik plassering og adkomst. | Garasjene er i en slik tilstand (skjev konstruksjon) at det ikke kan anbefales å legge nytt tak og skifte porter. Det anbefales å igangsette et forprosjekt for nye garasjer og parkeringsplasser. | X | | |

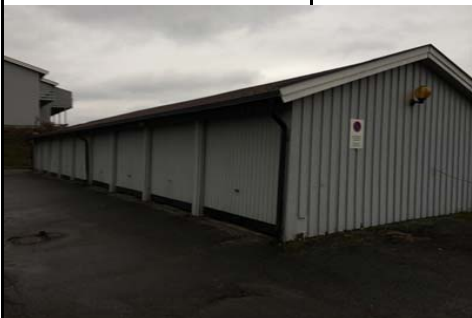
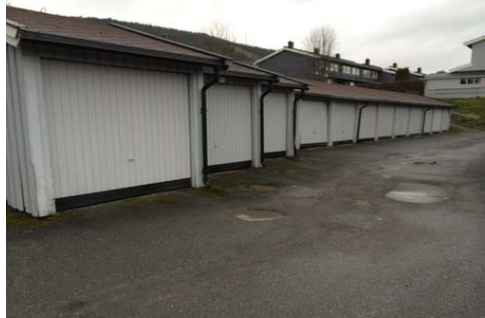
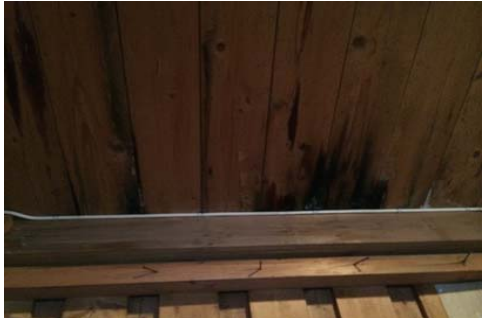
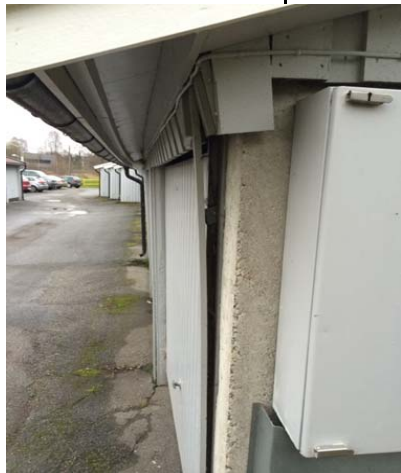
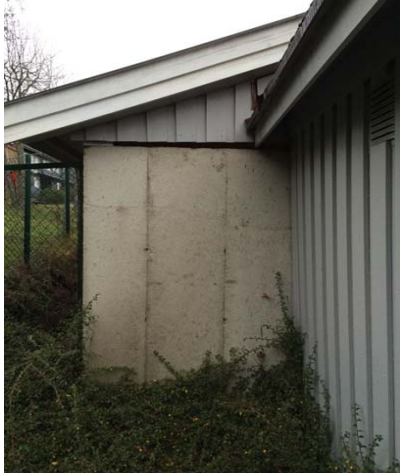
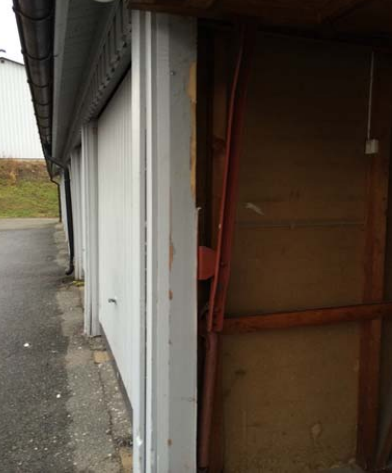
| | Garasjer i to rekker nær Andedammen | Trekonstruksjonen heller både fremover og sidelengs. Portåpningene er forsøkt rettet opp ved å høvle plass nok til at portene kan fungere. Det er råte i undertaket pga lekkasje i taktekkingen. | | | | |
